## 防犯ブザーの電池破裂事故の原因と今後の対応について

# 試験成績報告書

## 商品テスト報告書

1. 商 品 名 : 防犯ブザー
2. 受 付 番 号 : 29135
3. 受 付 日 : 平成 29 年 11 月 14 日
4. 商 品 分 類 : 住居品 (C40)
5. テスト項目 : 内蔵していた乾電池が破裂した原因の調査
6. テスト依頼者 : 目黒区産業経済部産業経済・消費生活課
7. 依頼文書番号 : 目区産第 3024 号

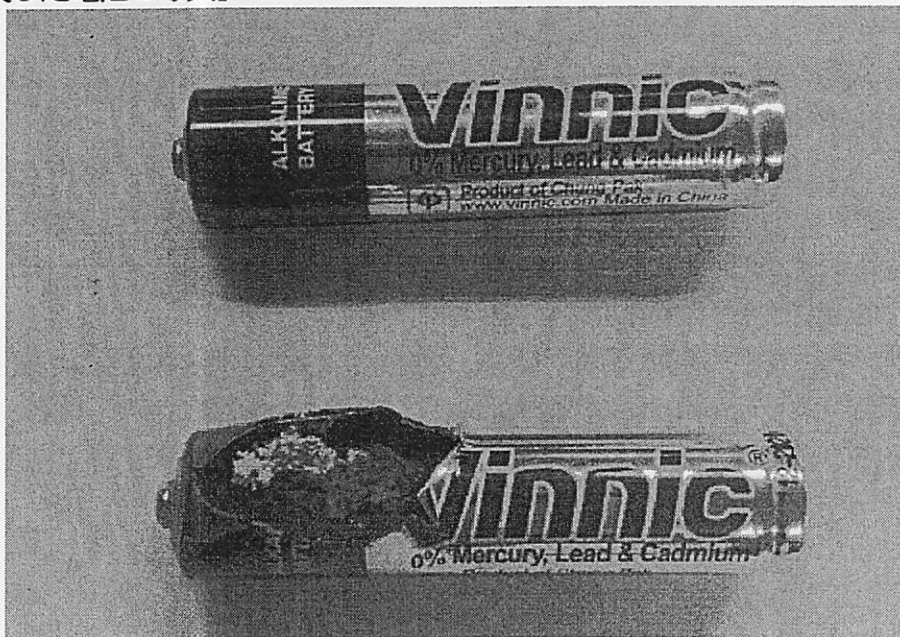
## 【破裂した電池の写真】

- (1) 平成29年9月29日（金）午後2時10分頃、東山小学校1年生の授業中、教室後方でランドセルに付けてあった防犯ブザーの電池が、「ボン」と音を立てて破裂する事故が発生した。防犯ブザー本体の外側に損傷はなく、内蔵の単4形アルカリ乾電池2本のうち1本の外装側面の約3分の1が破裂し、内部の二酸化マンガンや亜鉛等が噴出した状態であったが、児童の怪我などの被害はなかった。

なお、事故があった電池は「Vinnic」（シルバー地で青色文字）と表記のあるものです。

保護者の方にはご心配おかけしますが、安全のために、お子様が所持している防犯ブザー内蔵の電池についてご確認いただき、異常があるようなら、電池を抜き使用を中止してください。

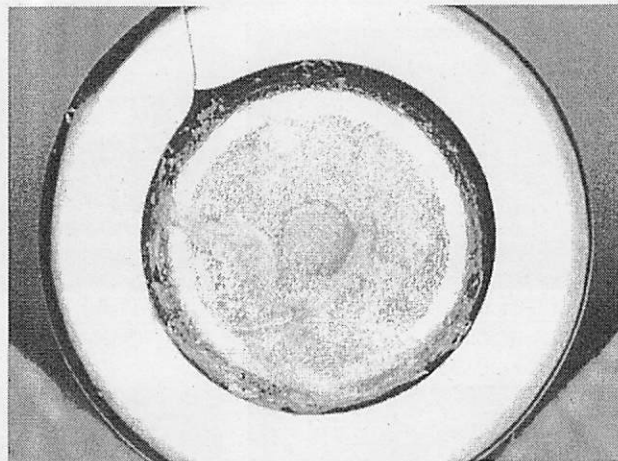
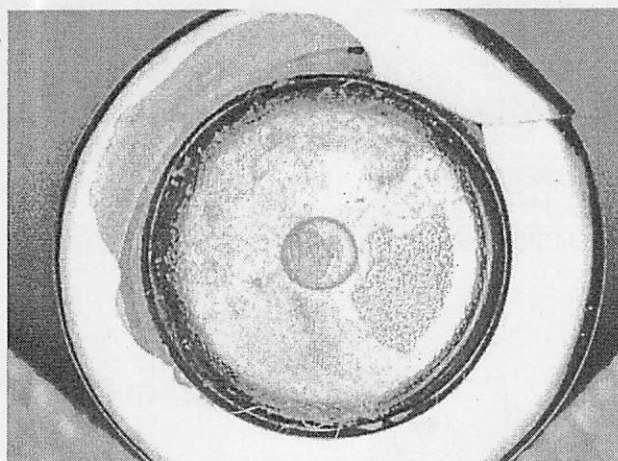
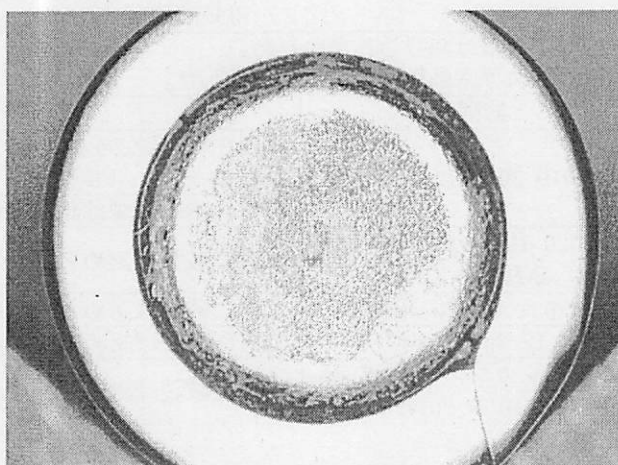
<table><tr> <th>試料名</th><th>状態</th></tr><tr> <td>12-2019 2014/12 生産 8本</td><td>試料3本に漏液を認めたが破裂は認められなかった。(写真9～11)</td></tr></table>

(写真9) 液漏れした状態 (#1)

(写真10) 液漏れした状態 (#2)

(写真11) 液漏れした状態 (#3)

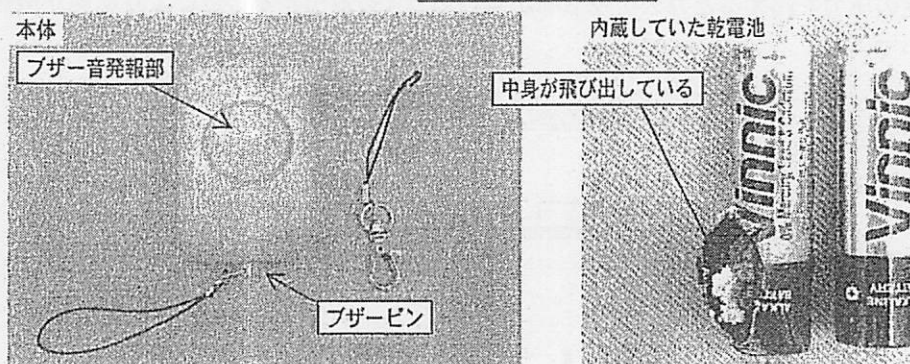
写真1. 苦情品の外観

苦情品は、本体に付いているブザーピンを引くことで、ブザー音が大音響で鳴る防犯機器で内蔵していた単4形のアルカリ乾電池2本とともに提供された。なお、相談者より苦情品と同時期に購入した苦情同型品1個（以下、苦情同型品1とする。）及び苦情品購入の前年に購入された苦情同型品2個（以下、苦情同型品2とする。）が提供されたほか、比較のために別途、苦情同型品を8個購入した（以下、苦情同型品3とする。）。外観を写真1、主な仕様を表1に示す。

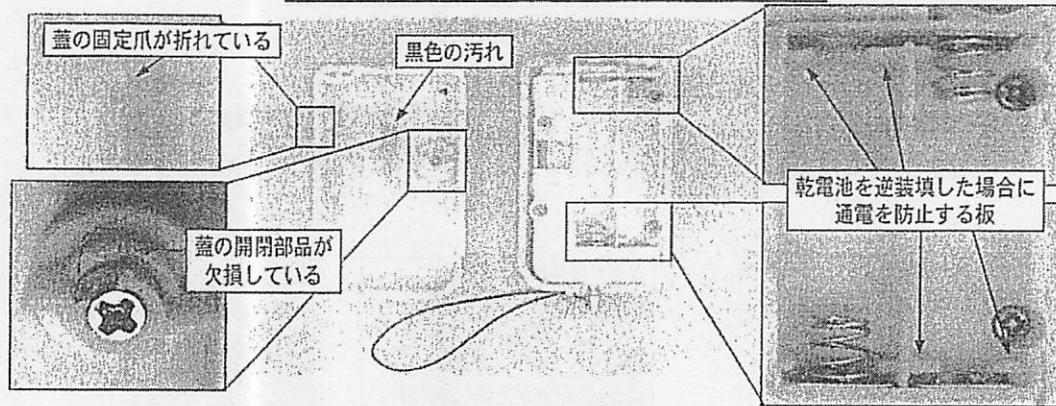
写真 2. 苦情品(本体)の電池ボックス周辺の様子

防犯ブザー本体は、全体に汚れており、裏蓋を固定するための爪が破損していたほか、乾電池を収納する電池ボックス周辺には、電池破裂時に飛び散ったと思われる黒色の汚れがみられた。電池ボックスの-端子側のコイルばねに歪みはみられず、+端子側には乾電池を逆に装填した場合に通電を防止する板が設けられていた（写真 2）。

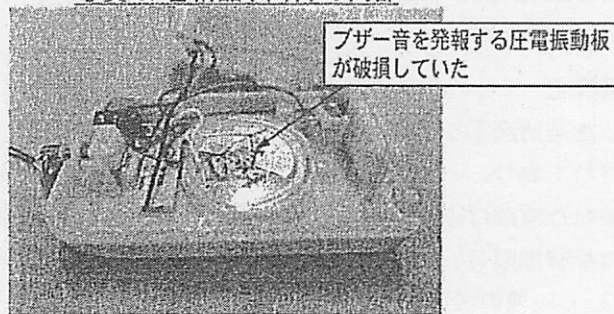
写真 3. 苦情品(本体)の内部

次に、本体に未使用の乾電池を装填し、スイッチを入れたところブザーは発報しなかったため、分解して内部を確認したところブザー音を出すための圧電振動板が破損していた（写真 3）。

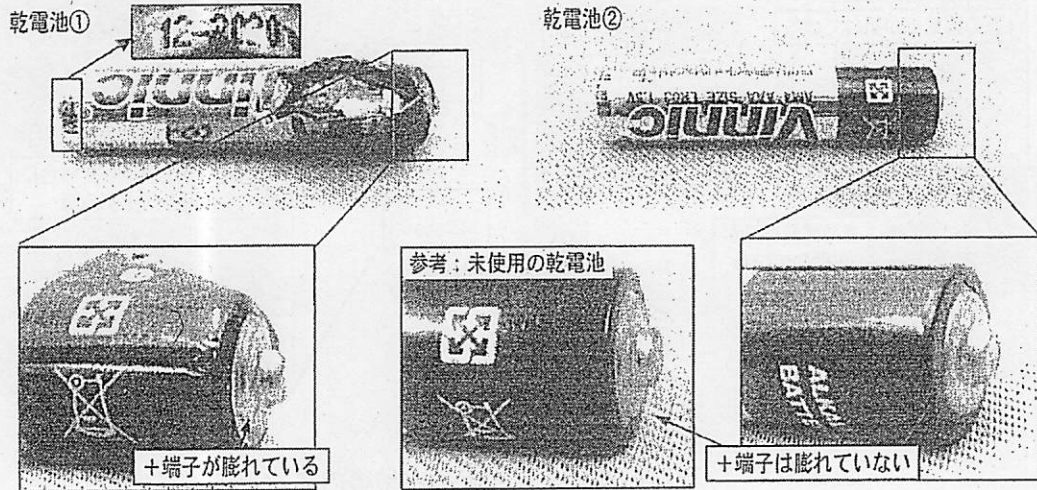
写真 4. 苦情品に内蔵していた乾電池(2本)の外観

苦情品に内蔵していた単 4 形のアルカリ乾電池 2 本は、いずれも Vinnic という電池ブランドで、使用推奨期限とみられる「12. 2020」の印字がみられた。このうち 1 本は、金属製の外殻が破損して内容物が飛び出していたほか、+ 端子が膨らんでおり（写真 4 左、乾電池①）、テスターで電圧を測定したところ 0.16V であった。これらのことから破裂した乾電池は電池としての機能は失われた状態であり、内部の圧力が上昇していたものと考えられた。また、もう一方の乾電池は、破裂や液漏れ、+ 端子の膨らみはみられず（写真 4 右、乾電池②）、テスターで電圧を測定したところ 1.11V で、消耗した状態であった。しかし、いずれの乾電池も端子付近の損傷や外装の樹脂フィルムに熱による収縮がみられなかったことから、電池の短絡による大きな発熱はなかったものと考えられた。

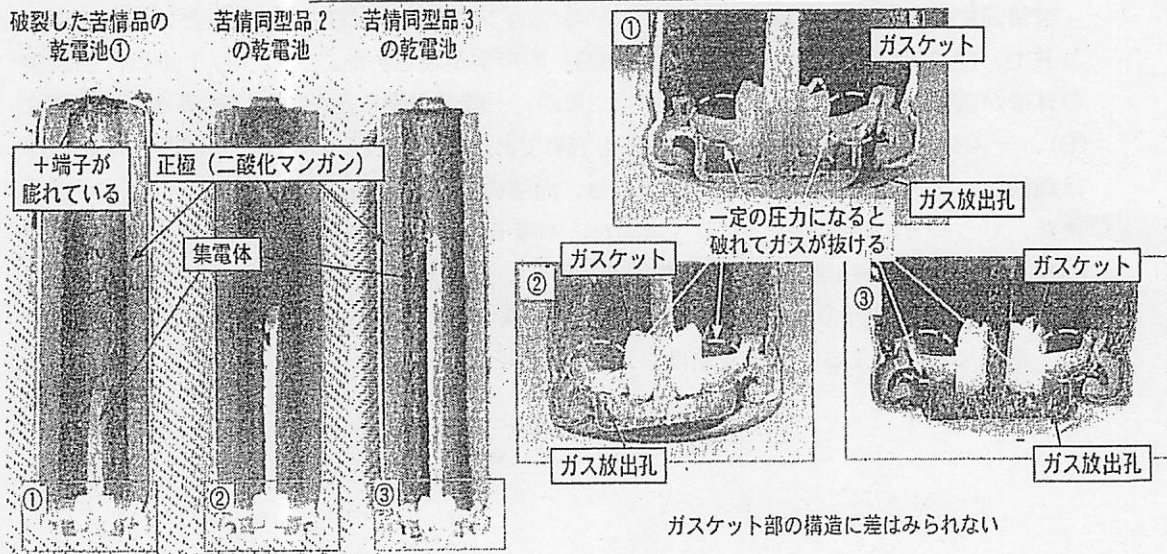
写真 5. 苦情品及び苦情同型品 2、3 の分解調査

破裂した苦情品①を切断し内部の様子を確認したところ、一端子側は樹脂製のガスケットで密閉されており、一端子を構成する金属端子にはガス放出孔が設けられていたが、ガスケットに破れた痕跡はみられなかった(写真 5)。なお、苦情同型品 2 の乾電池 (Vinnic ブランド：使用推奨期限 12. 2019) 及び苦情同型品 3 の乾電池 (Vinnic ブランド：使用推奨期限 09. 2021) も同様の構造であった。

以上、苦情品の乾電池は、電池の消耗に伴い発生したガスによって内圧が上昇し、破裂を防ぐためのガス放出機構が適切に機能しなかったため、電池缶が内圧に耐えきれずに破裂したものと考えられた。

なお、苦情同型品の乾電池については、テストで破裂や+端子の膨らみ、液漏れは確認できなかったものの、ガスケット構造は破裂したものと類似していた。

イ このため、(株)西文館と協議した結果、今回の破裂事故を起こした使用推奨期限 2020 年 12 月の電池については、今後、電池の消耗等に伴う内圧上昇が生じた場合の破裂事故再発防止と利用者の安全確保を第一に考え、消耗品の電池は 1 年間の品質保証の対象外であるが、交換用の日本製アルカリ乾電池 4, 200 本を提供すると申し出があった。

ウ ついては、(株)西文館から交換用電池の提供を受け、今後、区立小学校を通じて 3 月初旬には電池を配付し、保護者に電池の交換と回収を依頼する。また、区立小学校以外については、保護者あて郵送等により電池の交換と回収を依頼する。

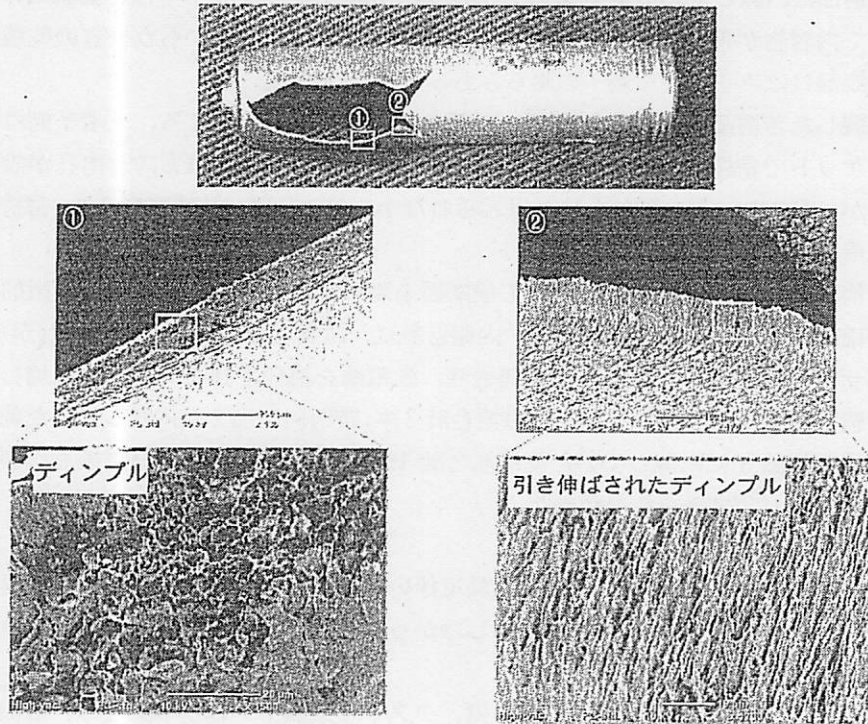
写真6. 破断面（苦情品の破裂した乾電池）

苦情品の乾電池①の破裂部について調査を行った。破断面を走査型電子顕微鏡（SEM）で観察したところ、延性破壊<sup>(注1)</sup>の特徴的な破面形状であるディンプル<sup>(注2)</sup>が確認された（写真6）。また、缶の外側、内側ともに、腐食などの異常はみられなかった。
