建物・設備の現状と課題

1.1. 建物の概要

建物名	目黒区民センター
住所	東京都目黒区目黒 2-4-36
用途地域	第二種住居地域、準防火地域、建ぺい率 60%(角地緩和あり)、容積率 300%
竣工	1974年(昭和49年)7月
敷地面積	21,527.76 m ² (区民センター・美術館敷地 11,527.61 m ² 、区民センター公園敷地 10,000.15 m ²)
延床面積	16,463.128 m ² (区民センター)、4,059.21 m ² (美術館)
構造	鉄骨鉄筋コンクリート造、鉄筋コンクリート造(詳細は「1.4 棟別の構成」参照)
規模	地上 8 階 地下 3 階(詳細は「1.4 棟別の構成」参照)
建物高	38.2m(地上 8 階部分)

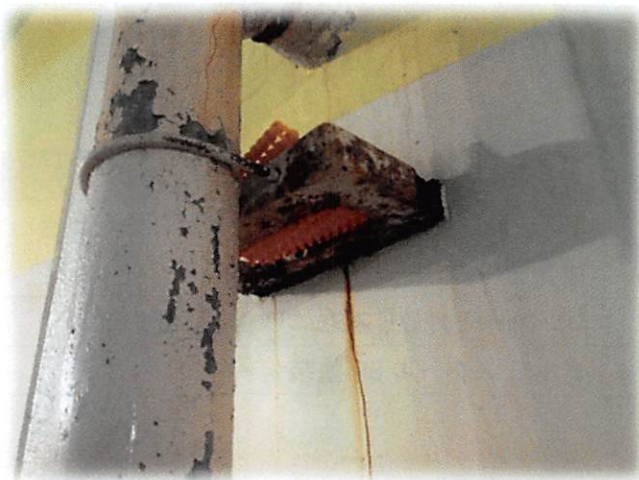
屋内プールの壁面には、目視によりコンクリートのひび割れが確認できる。これは、屋内プールの水の消毒のために塩素が使用されており、塩素により屋内のコンクリートの中性化が進行していることが原因だと考えられる。中性化の進行は、構造体耐久性調査を行い確認することが一般的であり、中性化が進行している場合には、進行度合いに応じてひび割れ注入工法や断面修復工法などが考えられる。ただし、いずれも多額の経費や長期にわたる工期が必要となるため、総合的に対応を検討する必要がある。

そのほか、照明器具や配管支持金具の錆など、内装の劣化も目視により確認できる。

【屋内プール】コンクリートのひび割れ、配管支持金具の錆

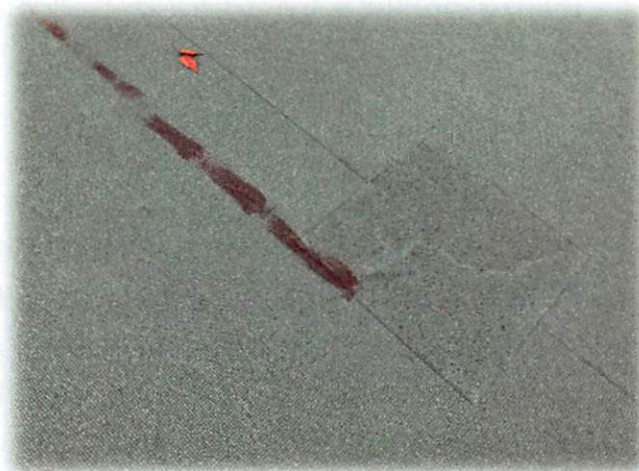
また、プールサイドの仕上げは防滑性ビニルシートであり、ところどころシートのはがれなどが発生している。

【屋外プール】プールサイドのビニルシートのはがれ

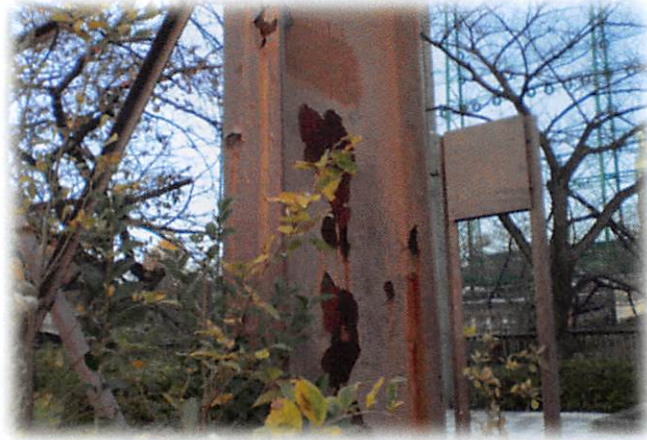
付属施設であるナイター照明の鋼製の柵は塗装の剥がれや錆が発生しており、また、プールサイドのフェンスを支えるコンクリート基礎にはひび割れが見受けられる。今後、さらにひび割れが進行すると、雨水の浸入によりコンクリート中の鉄筋が錆び、結果としてコンクリート基礎及びフェンスが一部壊れることが想定される。

【屋外プール】ナイター照明の塗装の剥がれ及び錆

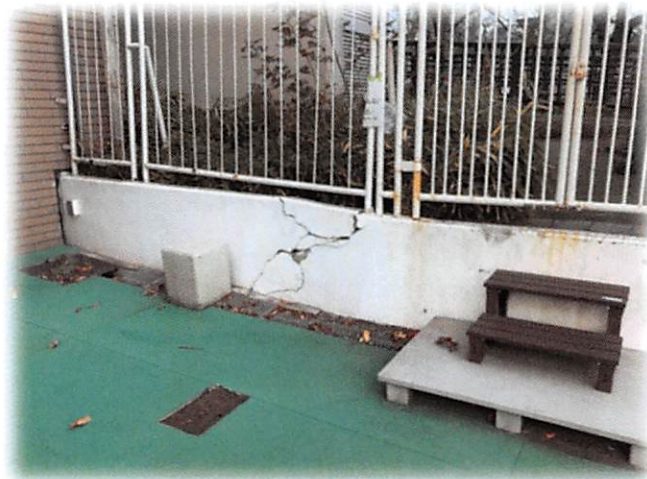
【屋外プール】コンクリートのクラック

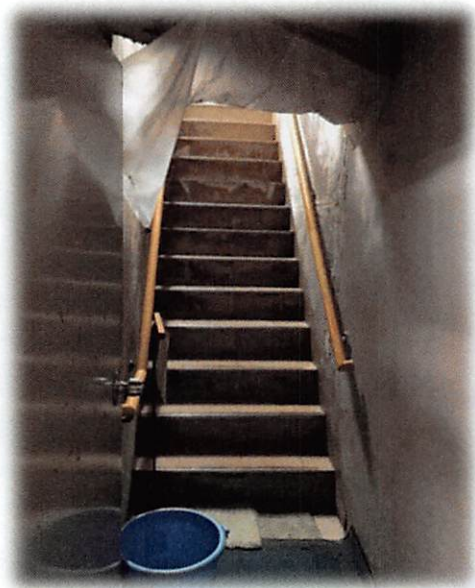
ホール棟では、雨水・給排水配管の老朽化により地下階で水漏れが発生しており、ガス配管も老朽化が進行している。そのほか、楽屋の床材にもひび割れが発生している。

【ホール】 地下の水漏れ

社会教育館・勤労福祉会館棟地下2階の機械室や受変電室、屋外プール地下1階通路では雨漏りが、ホール棟地下1、2階のホール楽屋・階段では水漏れが生じている。これらについては、区民センター全体に、もとの外壁の上からタイル張り施工をしており（平成2～4年実施）、漏れている箇所の特定が難しい状況である。箇所の特定をするには、タイルを剥がし、下地（もとの外壁）の状態や防水剤の状況を確認する必要があり、状況によってはスケルトン改修など大規模な改修が必要となる。

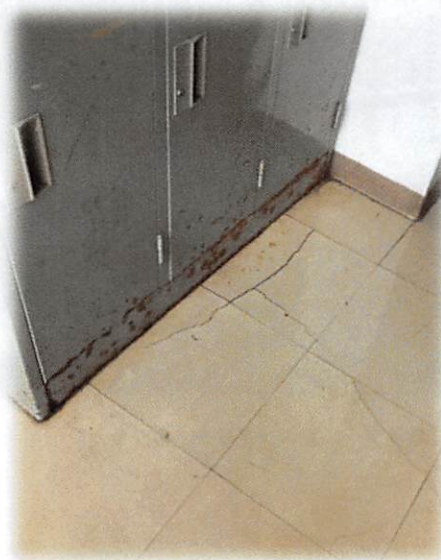
【ホール】 楽屋床材のクラック

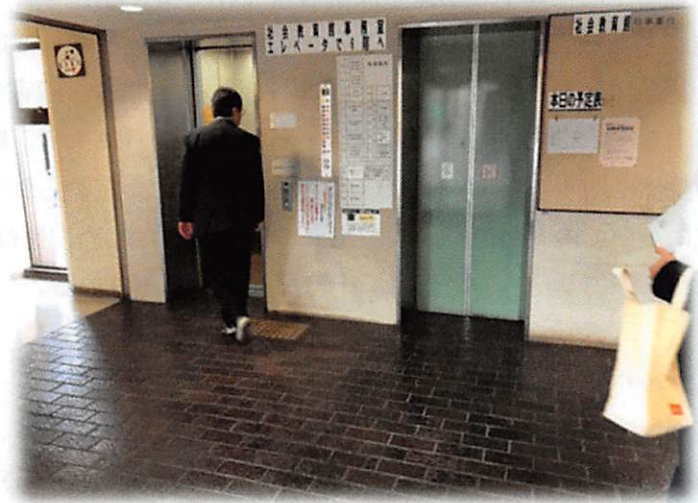
また、台数こそ3台あるものの、いずれのエレベーターも移動等円滑化基準に適合していない。移動等円滑化基準では、5,000㎡以上の不特定多数の利用する施設の場合、エレベーターのサイズは幅140cm以上、奥行き135cm以上、出入口の幅を90cm以上とすることが要求されるが、社会教育館・勤労福祉会館棟北側のエレベーターは幅140cm、奥行き110cm、出入口の幅80cm、南側のエレベーターは幅140cm、奥行き135cm、出入口の幅80cmであり、移動等円滑化基準を満たしていない。移動等円滑化基準に適合させるためには、9人乗りのエレベーターを11人乗りに変更する必要があるが、既存のエレベーターシャフトのサイズは建物の構造上変更出来ないため、既存のエレベーターシャフトを利用して、移動等円滑化基準で要求されるサイズのエレベーターを設置することは不可能である。

【社会教育館・勤労福祉会館棟】北側エレベーター

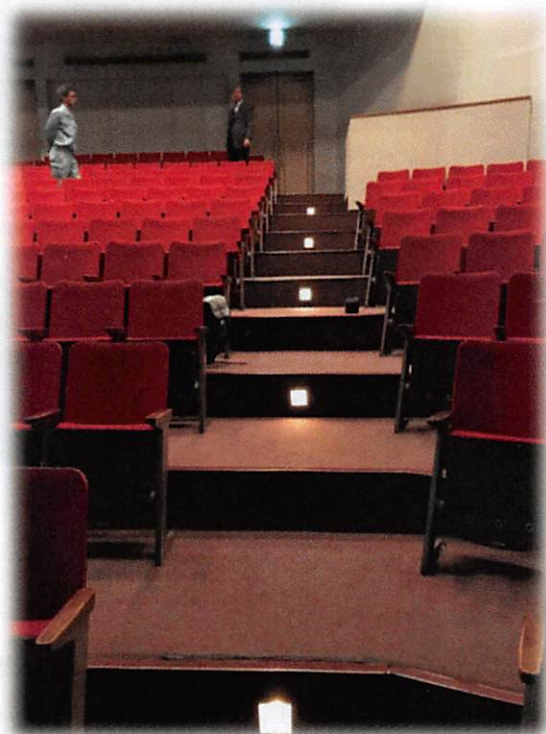
また、ホール内の階段や楽屋への階段は非常に急勾配であるが、通行スペースが狭いため、手すりの新設は難しい状況である。また、固定席の前後左右の間隔が狭いものの、階段の蹴上寸法に合わせて固定席を配置していることから、固定席と階段を全て取り換える改修を行わない限り、改善不可能である。

【ホール】急勾配の階段

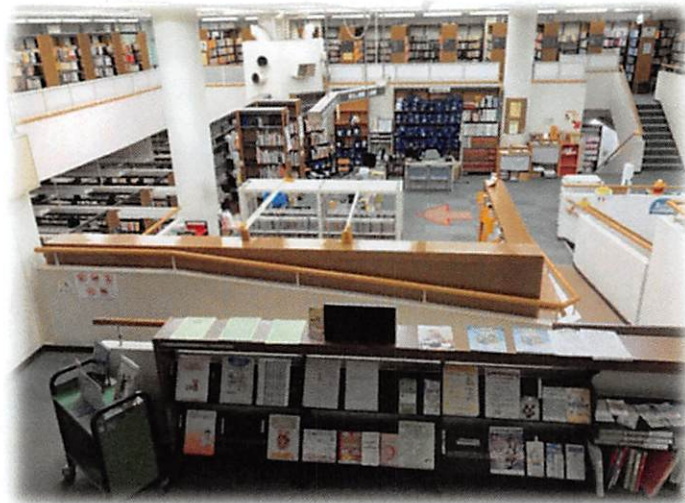
地上2階、地下1階の構成となっている図書館にはエレベーターが設置されておらず、階の構成が階段及びスロープで移動するスキップフロアとなっている。また、出入口である1階に便所はなく、便所を利用するには階段で2階または地下1階へ行く必要があり、バリアフリーへの対応が不十分である。

【図書館】スキップフロアによる計画

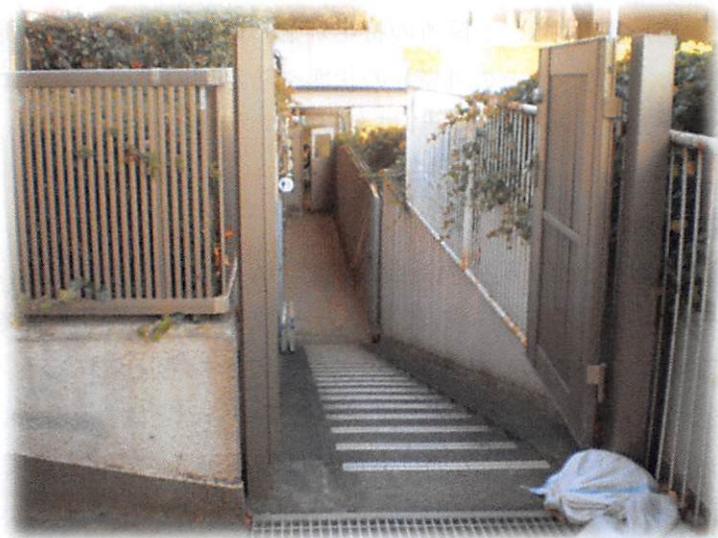
テニスコート利用者用の更衣室、便所は外部から階段のみでの利用となっており、バリアフリーへの対応が不十分である。

【テニスコート】利用者用の外部階段
