## 防犯ブザーの電池破裂事故の原因と今後の対応について

# 試験成績報告書

## 商品テスト報告書

1. 商 品 名 : 防犯ブザー
2. 受 付 番 号 : 29135
3. 受 付 日 : 平成 29 年 11 月 14 日
4. 商 品 分 類 : 住居品 (C40)
5. テスト項目 : 内蔵していた乾電池が破裂した原因の調査
6. テスト依頼者 : 目黒区産業経済部産業経済・消費生活課
7. 依頼文書番号 : 目区産第 3024 号

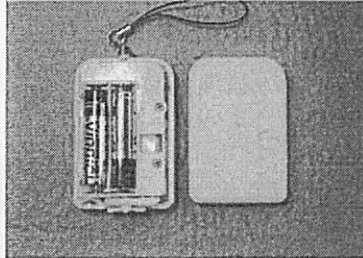
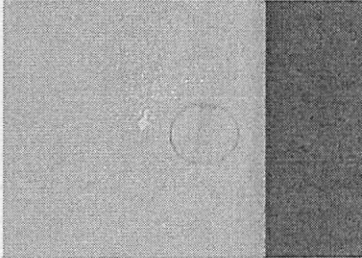
| 項目 | 状態 | 判定 |
|---|---|---|
| 電池及び電池箱の仕様 | <ul style="list-style-type: none"> <li>電池箱の裏蓋は、コイン等を用いて外す構造だった。(写真3、4)</li> <li>単四形電池 2 個の直列接続で、装填方向の表示があり、逆装填防止構造となっていた。(写真5、6)</li> </ul> <div style="display: flex; justify-content: space-around;"> </div> <div style="display: flex; justify-content: space-around;"> <p>(写真3) 電池箱</p> <p>(写真4) 電池箱の裏蓋</p> </div> | 良 |

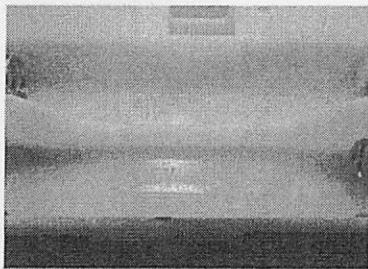
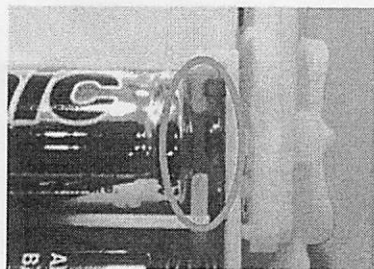
<p>(写真5) 装填方向の表示 (写真6) 逆装填防止構造</p>                                                                                                                                                                                                                                                                               | 良   |    |                       |                                  |                               |                   |                 |                 |            |                 |            |  |                       |                 |                                                                               |
| 分解観察 | <p>試料は、電池箱、スライドスイッチ2個、制御基板、ブザー及び筐体で構成されていた。(写真7、8)</p>

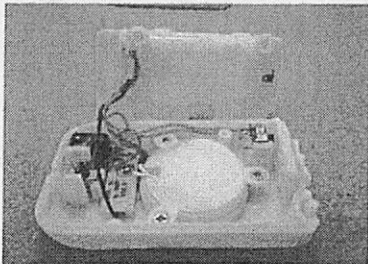
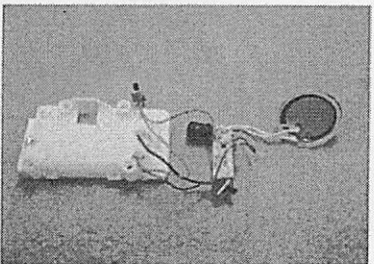
<p>(写真7) 試料内部 (写真8) 構成部品</p>                                                                                                                                                                                                                            | 良   |    |                       |                                  |                               |                   |                 |                 |            |                 |            |  |                       |                 |                                                                               |
| 配線状態 | 配線は確実に接続されていた。 | 良 | | | | | | | | | | | | | | |
| はんだ付け | はんだ付け状態は良好であった。 | 良 | | | | | | | | | | | | | | |
| 電気回路確認 | <p>電気回路図に異常は認められなかった。(図2)</p>

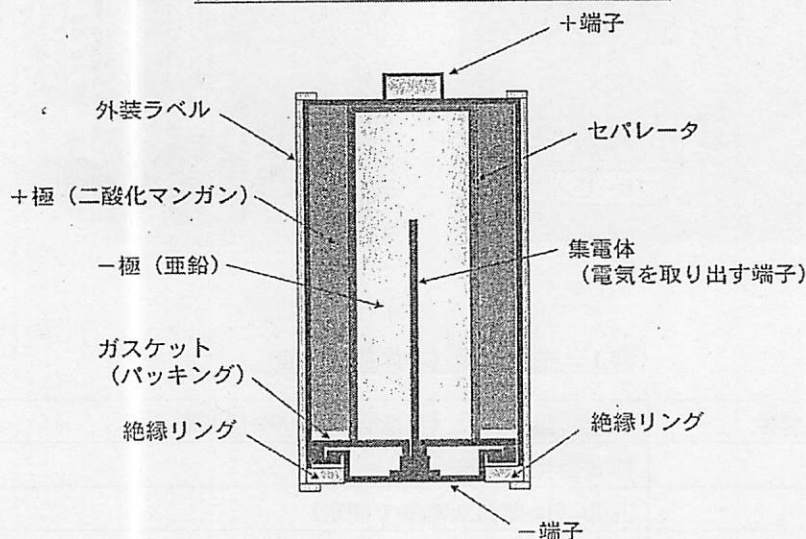
図 1. アルカリ乾電池の一般的な内部構造

一般的なアルカリ乾電池の構造を図 1 に示す。正極（+極）に二酸化マンガ、負極（-極）に亜鉛が用いられ、電解液としてアルカリ性の水酸化カリウムが使用されている。また、乾電池内部の正極側と負極側はセパレータで分離されており、外装の+端子と-端子は絶縁リングやガスケット（パッキング）などによって絶縁されている。乾電池は短絡による急激な化学反応や、過放電などによってガスが発生し、電池内部の圧力が上昇する場合がある。このとき一定の圧力を超えるとガスケット部が破れてガスを放出することにより電池が破裂するのを防いでいる。
