建物・設備の現状と課題

1.1. 建物の概要

建物名	目黒区民センター
住所	東京都目黒区目黒 2-4-36
用途地域	第二種住居地域、準防火地域、建ぺい率 60%(角地緩和あり)、容積率 300%
竣工	1974年(昭和49年)7月
敷地面積	21,527.76 m ² (区民センター・美術館敷地 11,527.61 m ² 、区民センター公園敷地 10,000.15 m ²)
延床面積	16,463.128 m ² (区民センター)、4,059.21 m ² (美術館)
構造	鉄骨鉄筋コンクリート造、鉄筋コンクリート造(詳細は「1.4 棟別の構成」参照)
規模	地上 8 階 地下 3 階(詳細は「1.4 棟別の構成」参照)
建物高	38.2m(地上 8 階部分)

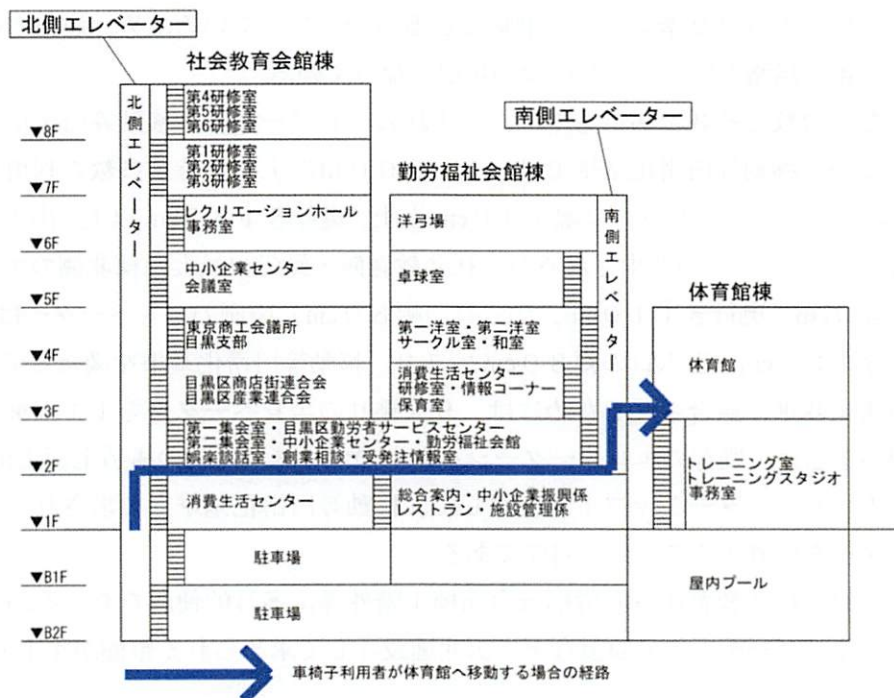
体育館棟は、地下1～2階部分が屋内プール、地上1～2階部分がトレーニング室・トレーニングスタジオ、3～4階部分が体育館となっている。体育館棟にはエレベーターが設置されていないため、車椅子利用者等が3～4階の体育館を利用するには、社会教育館・勤労福祉会館棟の北側エレベーターを使用して2階へ上がり、2階通路を經由したうえで南側のエレベーターで3階へ上がり、体育館管理者が勤労福祉会館棟と体育館棟を仕切る管理用扉を開ける複雑な経路となっており、バリアフリーへの対応が不十分な施設である。
